Rapport de contrôle d'installations électriques à basse et à très basse tension

RÉF. 147/2023/92136/01:1

DATE DU CONTRÔLE 07/12/2023 AGENT VISITEUR Florian Fontaine
 ADRESSE DU CONTRÔLE Chemin du Tour 70 - 7063 Soignies TYPE DE CONTRÔLE Visite de contrôle vente ancienne installation (8.4.2)

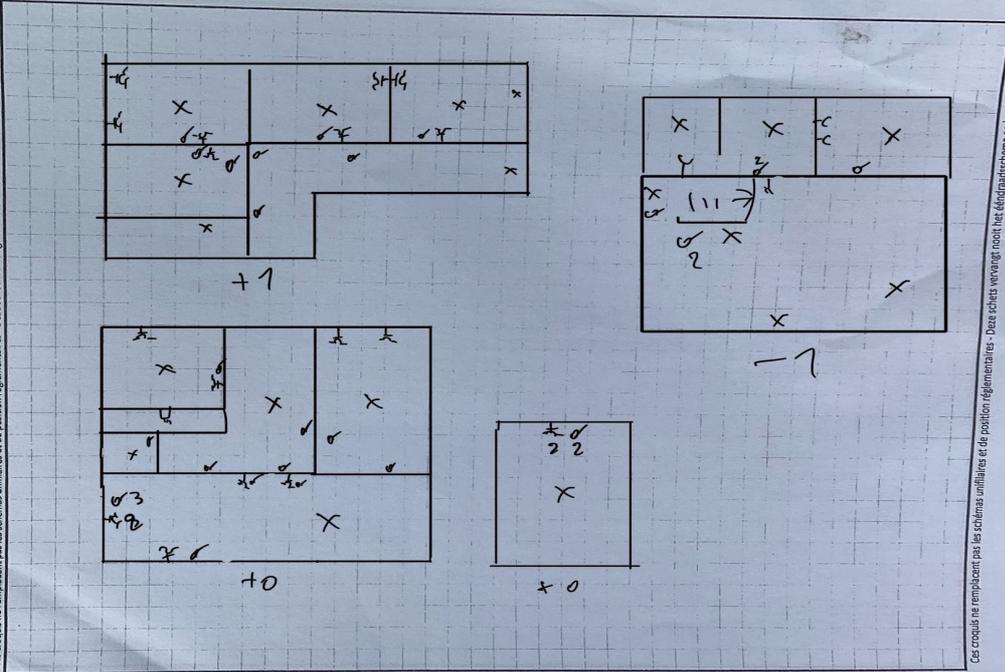
Croquis de position élémentaire et descriptif sommaire des tableaux
Schets elektrische installatie en beschrijvende opsomming elektriciteitsborden

Croquis de position élémentaire et descriptif sommaire des tableaux

sur base de ce qui est visible et accessible lors du contrôle
 Note : ces croquis ne remplacent pas les schémas unifilaires et de position réglementaires
